Thomas Kuntke

SACHVERSTÄNDIGENGUTACHTEN

Es soll Beweis darüber erhoben werden, ob die vom Antragsteller behaupteten Mängel bei den 52 Häusern in der Siedlung XXXXXXXXXXXX in XXXXXXXXXXXX Ortsteil XXXXXXXXXXXXXXXX vorliegen und, wenn ja, von wem sie verursacht worden sind.

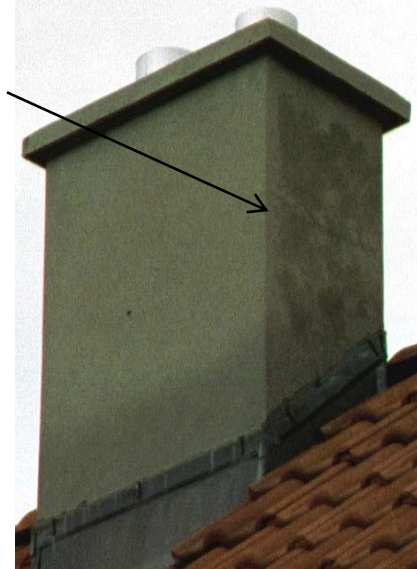
- **Haus- Nr. 2** (Besitzer: Xxxxxxx), Frage 6
 - Schornsteinkopf gerissen

Am Schornsteinkopf sind im Putz Haarrisse erkennbar. Diese Haarrisse sind nicht zu bemängeln, da sie weder den Wert des Putzes, noch die Standsicherheit, Funktionsfähigkeit oder Dauerhaftigkeit des Schornsteines beeinträchtigen

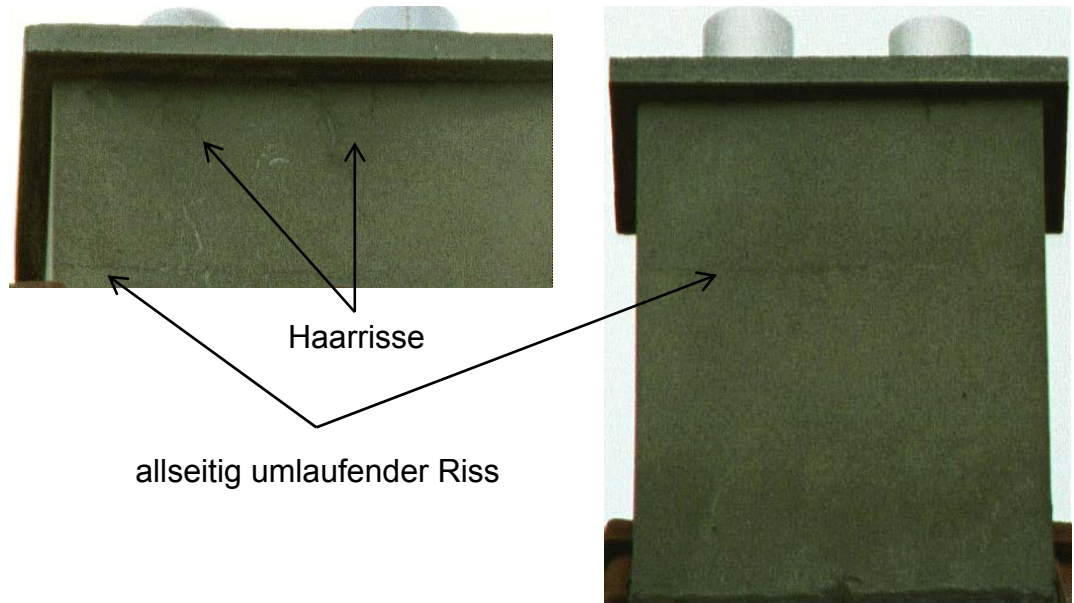
- **Haus-Nr. 3** (Besitzer: Xxxxxxx), Frage 1
 - konstruktive Putzrisse und Risse im Schornsteinkopf

Am Schornsteinkopf befinden sich allseitig Risse. Ein Teil dieser Risse sind Haarrisse. Diese Haarrisse sind nicht zu bemängeln, da sie weder den Wert des Putzes, noch die Standsicherheit, Funktionsfähigkeit oder Dauerhaftigkeit des Schornsteines beeinträchtigen.

Es sind aber auch umlaufende Risse vorhanden, die nicht nur im Putz vorhanden sind, sondern ihren Ursprung in Rissen an den Elementstößen im Lagerfugenbereich der Schornsteinelemente haben. Durch diese Risse werden die Statik, die sichere Abführung der Verbrennungsgase und die Brandsicherheit momentan nicht gefährdet. Es kann aber davon ausgegangen werden, dass diese Risse sich in Abhängigkeit vom Kondensatanfall im Schornstein und ausreichend niedrigen Außentemperaturen vergrößern und Frostschäden (großflächige Putzabplatzungen) auftreten können. Weitere Schäden an der Außenschale der Schornsteine sind dann nicht auszuschließen. Damit wären dann auch die Statik und somit die sichere Abführung der Verbrennungsgase und der Brandschutz gefährdet.
